Progetto **A.M.A.Mi.R.**

“Azioni di **M**onitoraggio **A**vanzato per la **M**itigazione del **R**ischio
Idrogeologico nel Comune di San Martino di Finita”

RELAZIONE FINALE SINTETICA

31 marzo 2010

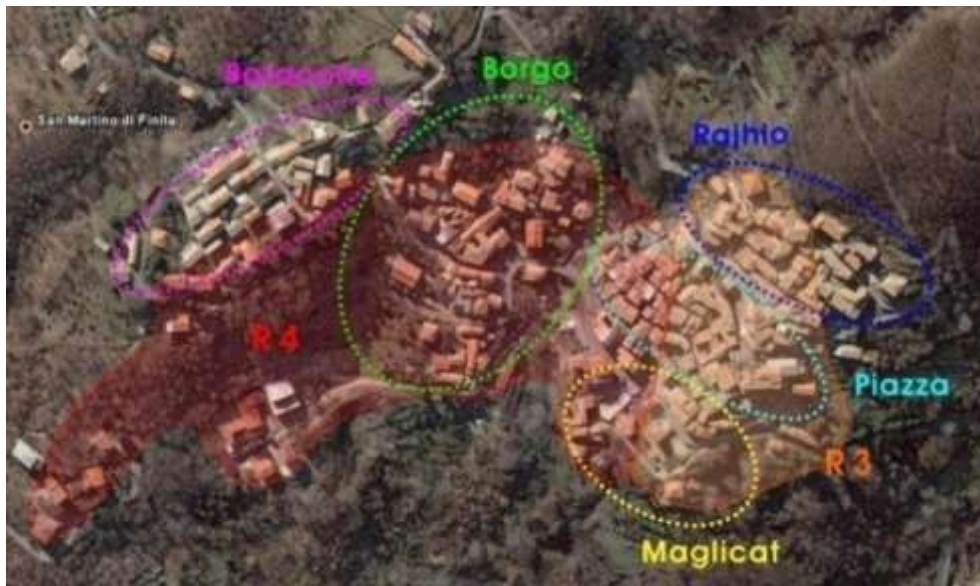
L’abitato di San Martino di Finita è suddiviso in cinque quartieri: Baracche, Borgo, Rajhio, Piazza e Maglicat. Come è possibile notare dalla **figura 4**, tutti i quartieri sono coinvolti in fenomeni di dissesto (zone R3 ed R4), ad eccezione del quartiere Baracche.

Figura 4-Perimetrazioni delle aree a rischio R4 ed R3 (PAI) e quartieri dell’abitato di San Martino di Finita

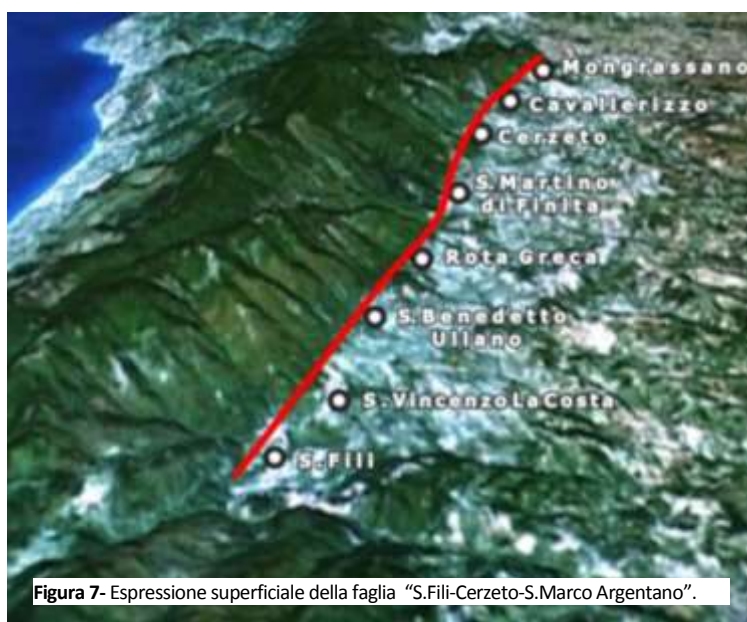
Figura 7- Espressione superficiale della faglia "S.Fili-Cerzeto-S.Marco Argentano".

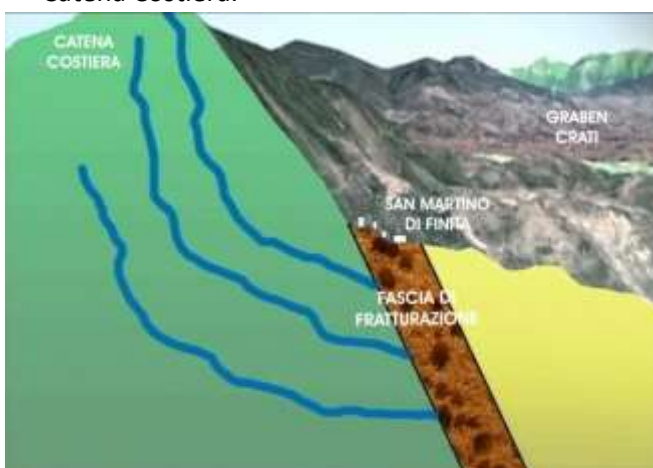
Fig. 10b–Influenza sulla circolazione idrica sotterranea dalla fascia di fratturazione legata alla faglia "S.Fili-Cerzeto-S.Marco Argentano".

La *master fault* "S.Fili-Cerzeto-S.Marco Argentano" è accompagnata da una fascia cataclastica che raggiunge spessori fino a 500m, lungo la quale le rocce tendono a ridursi in breccia e, talora, in farina di faglia (fig.10a). Tale fascia rappresenta un importante limite idrogeologico poiché tende a richiamare l'acqua di circolazione sotterranea dell'imponente falda idrica contenuta all'interno delle rocce permeabili per fratturazione della Catena Costiera.

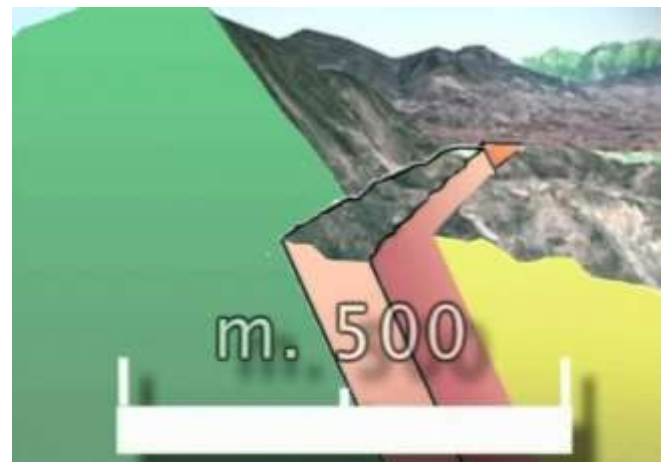
Fig.10a – La fascia cataclastica connessa alla faglia "S.Fili-Cerzeto-S.Marco Argentano".

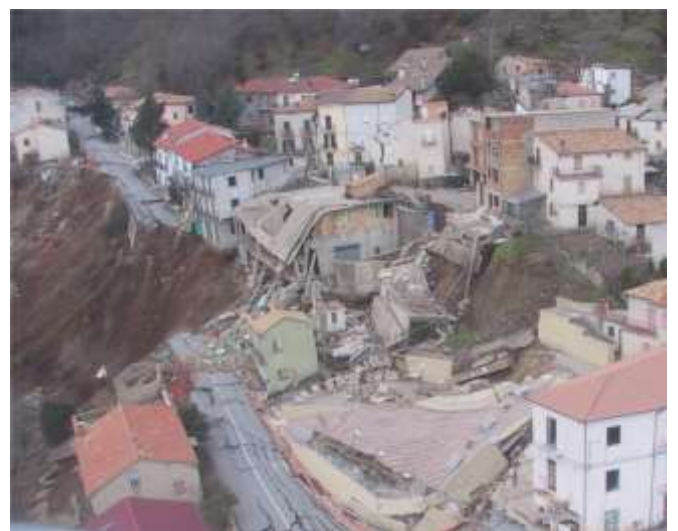
L'abbondante presenza di acqua unitamente alle precarie caratteristiche geotecniche dei materiali che costituiscono la fascia cataclastica, determinano una franosità particolarmente diffusa, con dissesti sia superficiali che profondi che caratterizzano l'intera area pedemontana della Catena Costiera calabra coinvolgendo gran parte dei territori comunali di S. Fili, San Vincenzo la Costa, Montalto Uffugo, Lattarico, San Benedetto Ullano, Rota Greca, San Martino di Finita, Cerzeto, Mongrassano e San Marco Argentano (**figg. 7 e 8**): non è un caso che proprio lungo tale fascia si sia originata la grande frana che il 7 marzo 2005 ha raso al suolo l'abitato di Cavallerizzo di Cerzeto (lunghezza = 500m, lunghezza = 1000m, profondità = 40 m, area interessata = 350.000 m², metri cubi di materiale mobilizzato = 5 milioni; **fig.12**).

Fig. 12 – La frana di Cavallerizzo di Cerzeto del 7 marzo 2005.

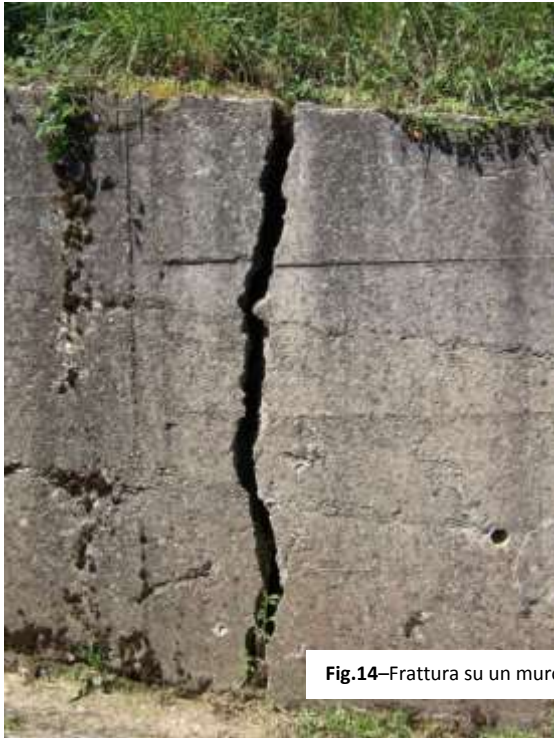
Fig.14–Frattura su un muro di contenimento situato a monte dell'edificio comunale di S. Martino di Finita

- A. in primo luogo, l'area situata subito a monte dell'edificio comunale (**riquadro "A" in fig.13**), diffusamente caratterizzata da fratture con apertura maggiore di 4 cm, che interessano opere di contenimento antiche ed alcune abitazioni (**figg. 14 e 15**). Tali fratture rimarcano la scarpata del corpo principale della frana di San Martino di Finita.

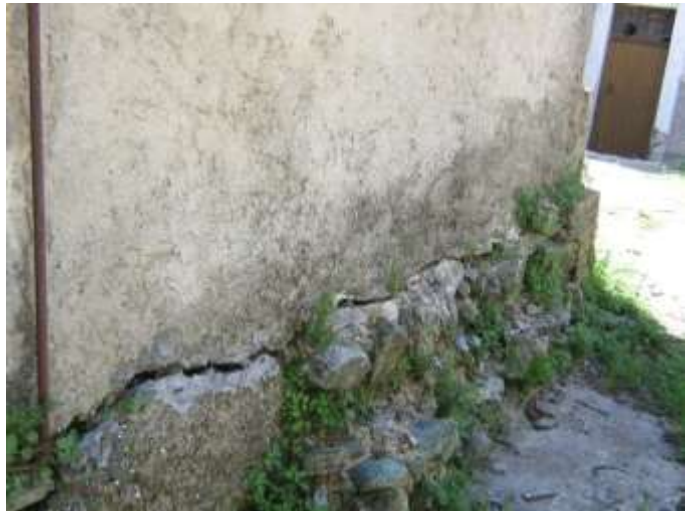
Fig.15–frattura sub-orizzontale che interessa la base di un edificio privato.

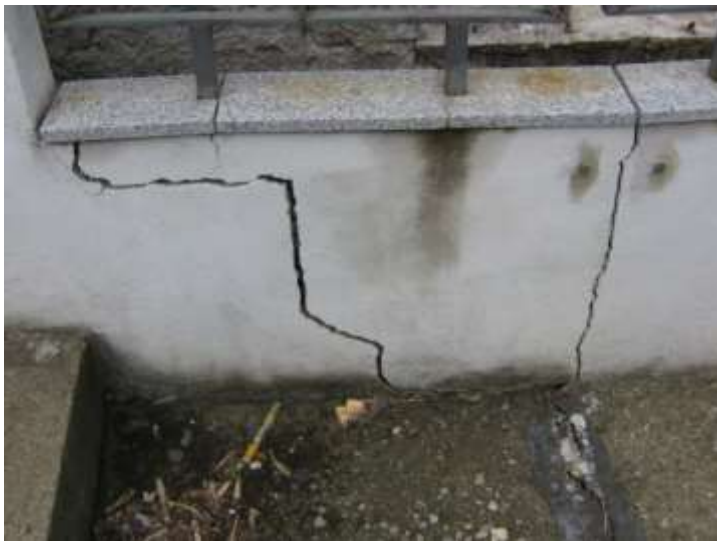
Fig.16–Lesioni al muretto di recinzione di abitazione privata adiacente ad anfiteatro.

- B. Nella zona sottostante il municipio (**riquadro "B" in fig.13**), nei pressi dell'anfiteatro di recente costruzione, sono evidenti altre importanti fratture (apertura maggiore di 4 cm) che evidenziano una certa continuità spaziale, attraversando l'anfiteatro e propagandosi alle abitazioni limitrofe (**figg. 16 e 17**).

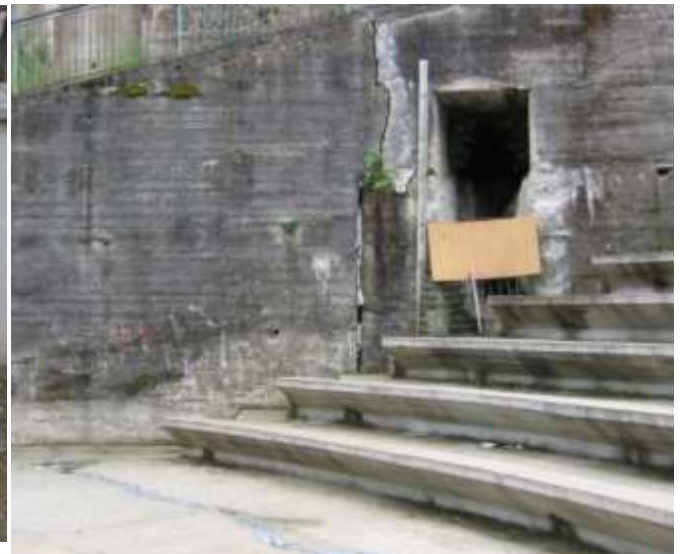
Fig.17 – Fratture nei muri di sostegno realizzati a protezione dell'anfiteatro.

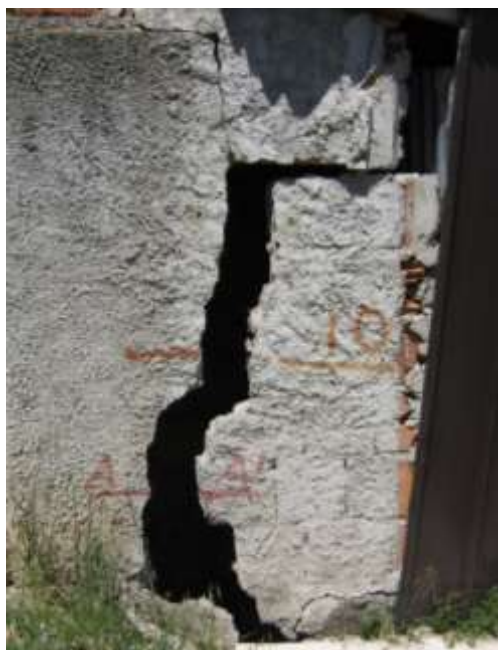
- C. La zona intorno all'ex scuola media (**riquadro "C" in fig.13**). Essa è caratterizzata da diffuse fratture di diametro ben più ampio di quattro centimetri che rimarcano il settore di distacco del corpo di frana che costituisce la porzione SE del dissesto principale. Le fratture sono ben visibili sul manto stradale, sui muri di sostegno e su quasi tutti gli edifici presenti (**figg.18 e 19**).

Fig.18–Particolare di frattura con apertura maggiore di 10 cm su edificio adiacente la ex-scuola media.

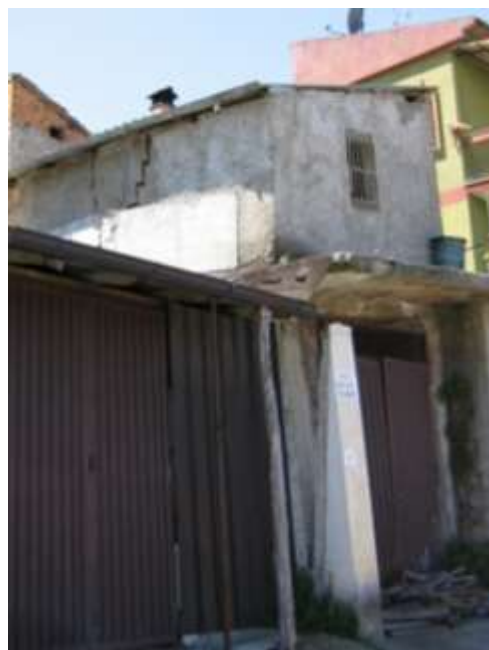
Fig.19–Diffuse fratture che evidenziano apertura fino a 50 cm su pilastro di edificio adiacente la ex-scuola media.

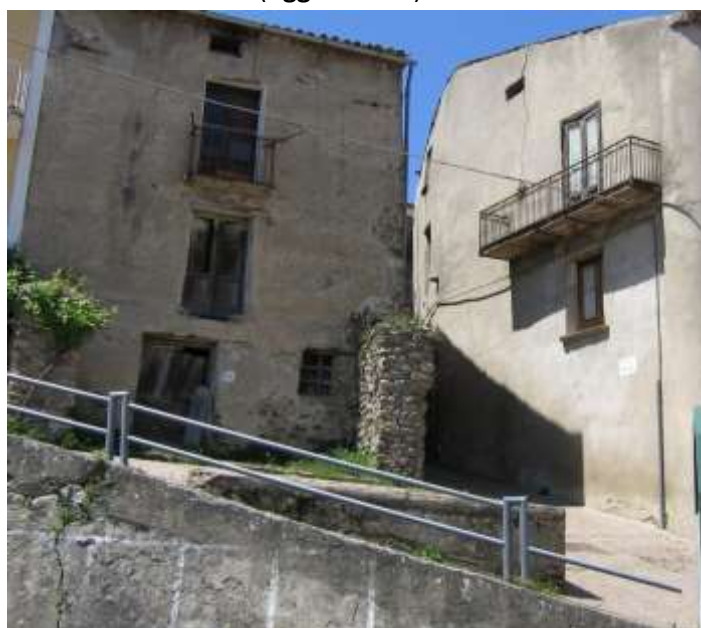
Fratture di minore entità (ampiezze inferiori ai 4 cm) caratterizzano gran parte degli edifici delle restanti aree del centro storico: le abitazioni sono soggette a frequenti e ripetute ristrutturazioni ed interventi di risanamento (intonacatura, opere di consolidamento, ecc.), a testimonianza dello stato di attività del dissesto (**figg. 20 e 21**).

Fig.20–Fratture presenti sulle mura degli edifici e sulle opere di contenimento del centro storico di San Martino di Finita.

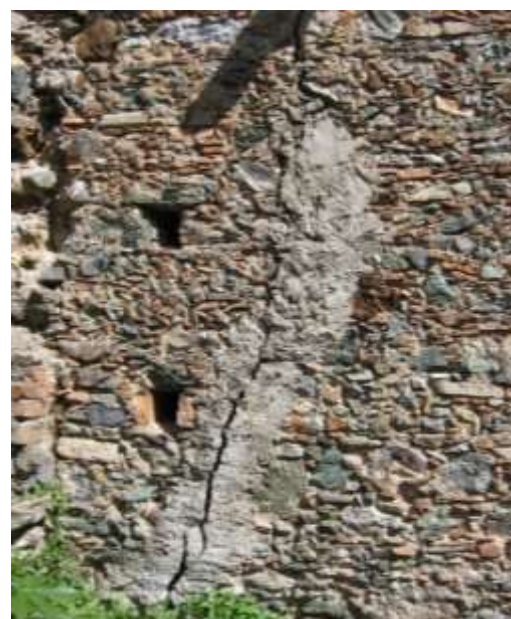
Fig.21– Esempio di frattura di neoformazione che attraversa l'intonaco di recente fattura di un antico manufatto adibito a magazzino.

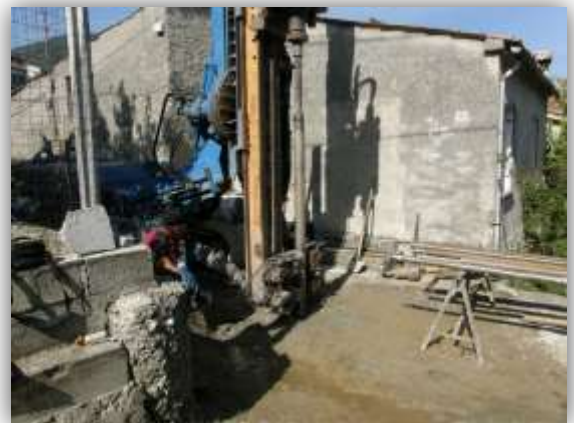
Il sondaggio S1 (fig.26) - realizzato mediante perforazione a carotaggio continuo (diametro di perforazione dei carotieri pari a 101 mm) - è stato spinto fino a 70 m di profondità. Il perforo è stato attrezzato, per tutta la sua lunghezza, di tubi inclinometrici. Considerata la tipologia e le caratteristiche litologiche dei terreni attraversati, rivelatisi alquanto eterogenei, si è reso necessario utilizzare - durante la perforazione - tubi di rivestimento metallici e fluidi di circolazione. Inoltre sono stati opportunamente utilizzati carotieri del tipo "semplice" o "doppio", nonché, per alcuni tratti, corone diamantate e polimeri.

Figura 26- Sondaggio S1

Durante l'esecuzione dei lavori è stato rilevato, all'inizio e alla fine di ogni giornata lavorativa, il livello della falda in foro. Scopo primario di questa perforazione è stato quello di intercettare il contatto tra i suddetti materiali detritici (fortemente alterati e fratturati, ad elevata permeabilità) e le formazioni argillose (impermeabili), ipotizzato nella sezione interpretativa della tomografia elettrica eseguita nelle fasi precedenti dal CNR-IMAA di Potenza. Tale contatto riveste un significato particolare per la modellizzazione della frana di San Martino di Finita, poichè si ritiene che il substrato argilloso rappresenti un orizzonte tamponante per la falda contenuta nel sovrastante orizzonte detritico complessivamente trasmissivo e possa essere identificato, ragionevolmente, con il piano di scorrimento del dissesto profondo. La suddetta interfaccia è stata rinvenuta a 48.70 m di profondità. I litotipi argillosi si presentavano di colore grigio-grigio scuro, evidenziavano una certa consistenza, nonché fenomeni di rigonfiamento a profondità comprese tra i 55 ed i 66 m (che hanno provocato, in più episodi, il completo blocco della batterie di aste di perforazione).

Il perforo è stato attrezzato con tubi piezometrici per tutta la sua lunghezza. A partire dal fondo-foro è stato realizzato un filtro, costituito da materiali granulari (sabbia e ghiaietto) fino alla quota di -42.00 m dal p.c.; in questo intervallo sono stati installati tubi piezometrici fessurati. A seguire sono stati installati tubi ciechi e l'intercapedine tra le pareti del foro e gli stessi tubi è stata completamente cementata. Tutto ciò al fine di monitorare il livello di falda più profondo e di evitare la contaminazione di questa da parte di falde sospese presenti a quote più superficiali.

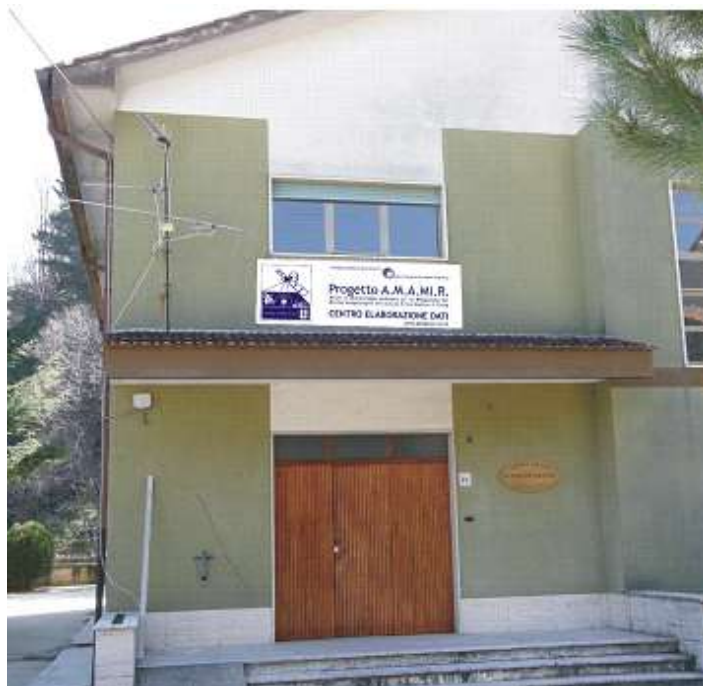
di sintesi riportata sotto elenca la tipologia, il numero e il codice dei sensori. Le rilevazioni provenienti dai vari sensori (stazioni GPS, estensimetri, piezometri, ecc.) sono trasmesse, via cavo, ad una centrale di monitoraggio (Centro Elaborazione Dati, **fig. 29**), ove automaticamente vengono archiviate, processate, diagrammate ed analizzate. Il sistema provvede inoltre alla redazione di rapporti finali di movimento. I dati sono così pubblicati sul sito internet www.amamir.cnr.it dove utenti abilitati possono consultare tutte o alcune delle informazioni del sistema centrale tramite *client*. La centrale è costituita da un PC, con idonee capacità di elaborazione e di

archiviazione dati opportunamente ridondati, dotato di sistemi di trasmissione dati (ADSL via cavo) al fine di ricevere i dati rilevati presso le stazioni di misura in tempo reale. I suddetti processi di acquisizione, elaborazione e restituzione dei dati sono gestiti da appositi *software* che consentono, mediante G.I.S. (Sistemi Informativi Geografici), la visualizzazione delle varie stazioni di monitoraggio e le relative analisi dei dati acquisiti.

Figura 29 – Il Centro Elaborazione Dati (C. E. D.) ubicato presso l'ex-scuola media di San Martino di Finita

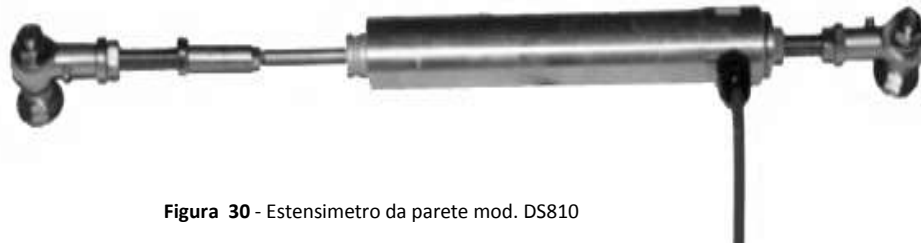
Figura 30 - Estensimetro da parete mod. DS810

Gli estensimetri da parete, sensori ad elevata precisione che rilevano la variazione della distanza tra due punti, sono impiegati come misuratori di giunti o di fessure in manufatti o ammassi rocciosi.

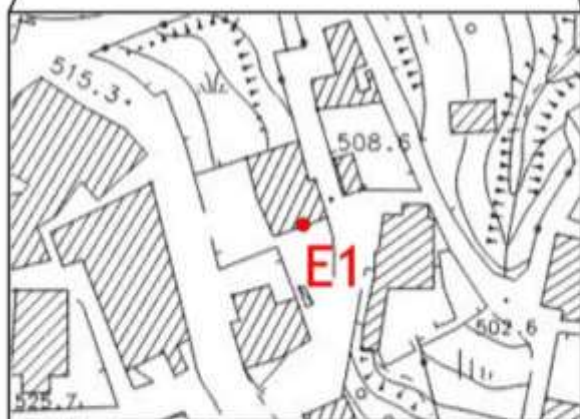
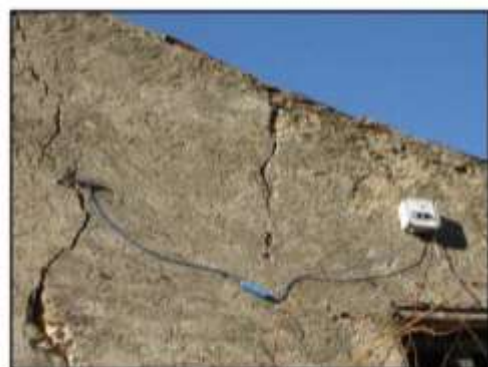
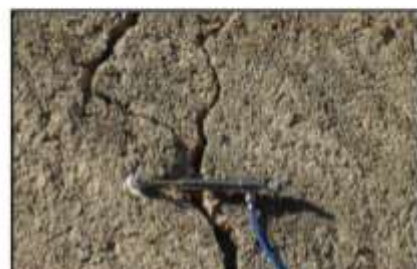
Estensimetro E1

Direzione del movimento: 60 N

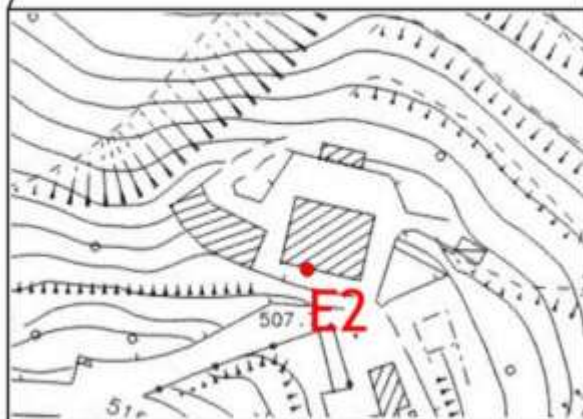
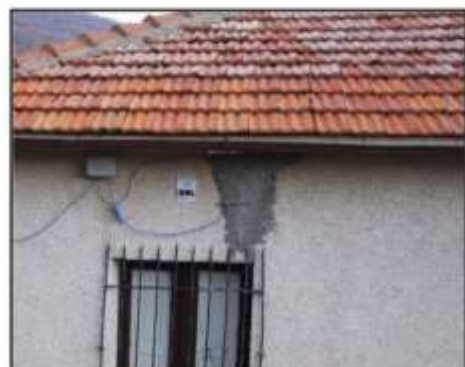
Estensimetro E2

Direzione del movimento: 100 N

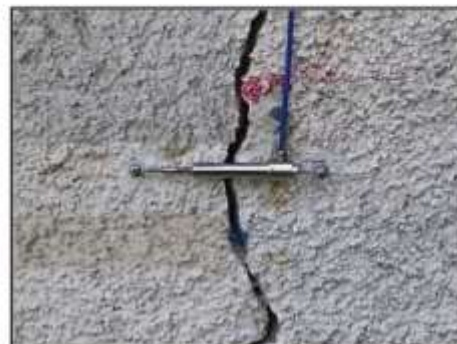
Estensimetro E4

Direzione del movimento: 60 N

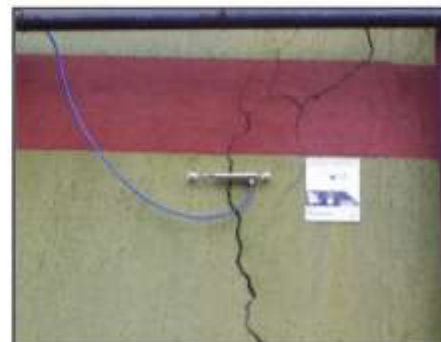
Estensimetro E11

Direzione del movimento: 30 N

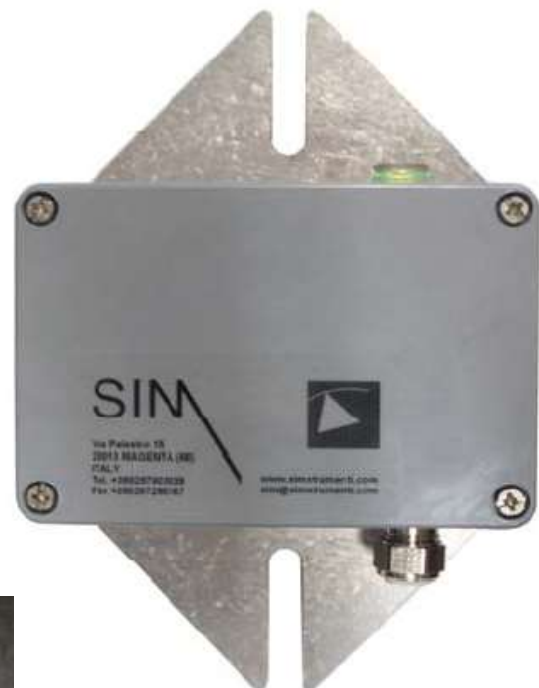
Gli inclinometri da parete monoassiali utilizzati sono sensori elettrolitici con sensibilità dello 0,01%, mod. IN920-SIM STRUMENTI (**fig. 31**). Considerate le caratteristiche del dissesto di San Martino di finita, è stato ritenuto opportuno predisporre un *range* di misura a +/- 1°. Tali sensori consentono pertanto di apprezzare variazioni angolari con una sensibilità fino al centesimo di grado.

L'inclinometro, realizzato in acciaio inossidabile e poliestere rinforzato, emette un segnale elettrico direttamente associabile ai valori dell'inclinazione dello strumento (lungo l'asse X e/o Y). Un apposito programma consente di convertire i valori delle misure rilevate in mA, in gradi rispetto alla verticale

Figura 31 - Inclinometro da parete mod. IN920

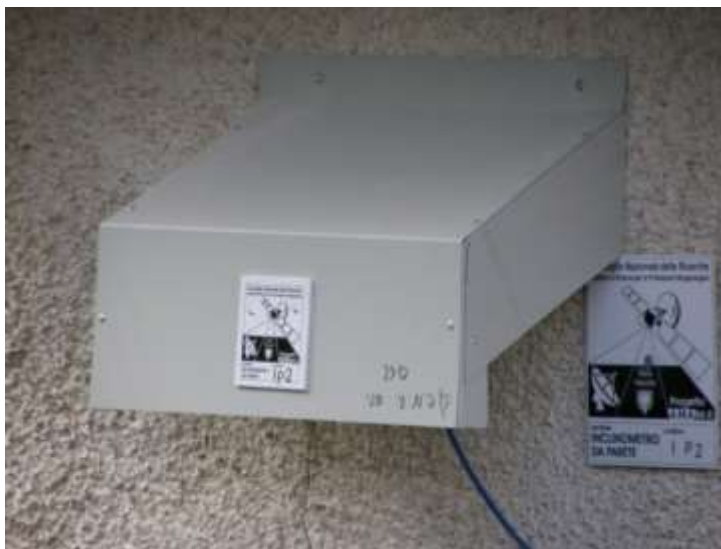
Figura 32 Particolare della protezione in alluminio realizzata per la protezione degli inclinometri dall'irraggiamento solare.

L'elevata risoluzione, rende sensibile gli inclinometri da parete all'irraggiamento solare: al fine di attenuarne gli effetti, i sensori sono stati muniti di appositi sistemi di protezione in alluminio (**fig. 32**).

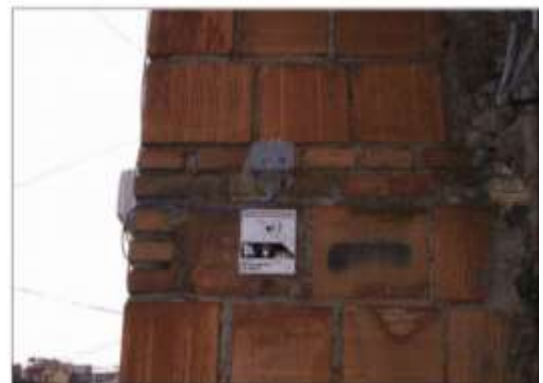
Inclinometro monoassiale Ip1

Direzione del movimento: 65 N

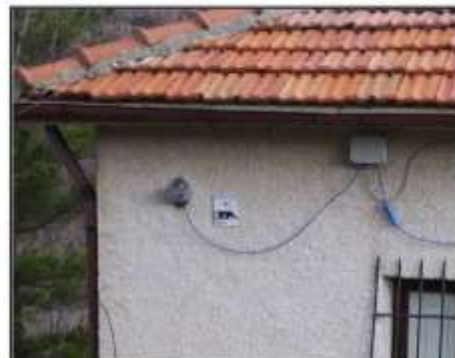
Inclinometro monoassiale Ip2

Direzione del movimento: 100 N

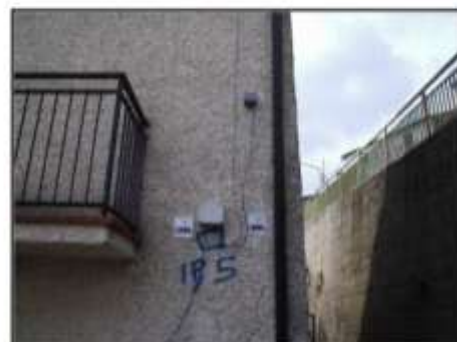
Inclinometro monoassiale Ip5

Direzione del movimento: 60 N

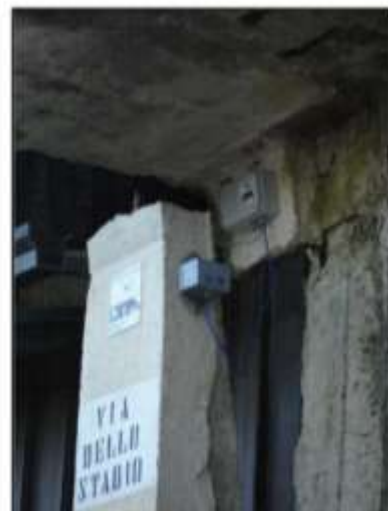
Inclinometro monoassiale Ip7

Direzione del movimento: 10 N

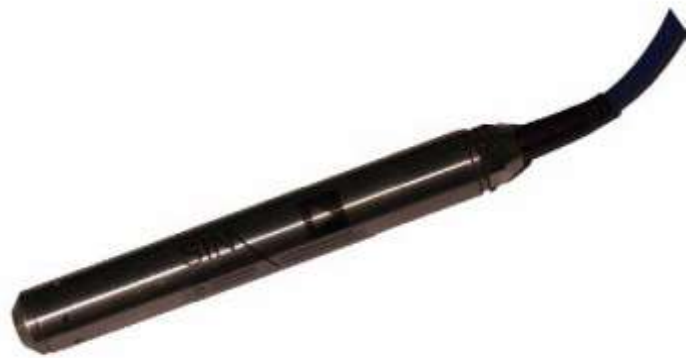
Figura 34 – Piezometro tipo LV610-SIM

I piezometri installati, mod. **P235S4-SISGEO** (fig. 33) e mod. **LV610-SIM** (fig 34), comprendono un corpo cilindrico in acciaio inossidabile contenente la camera idraulica, il sensore di misura, la scheda di condizionamento 4-20 mA e la terminazione del cavo; un filtro, a forma di disco, realizzato in ceramica, che

Il piezometro del tipo **LV610-SIM** è stato posizionato nel foro di sondaggio S2.

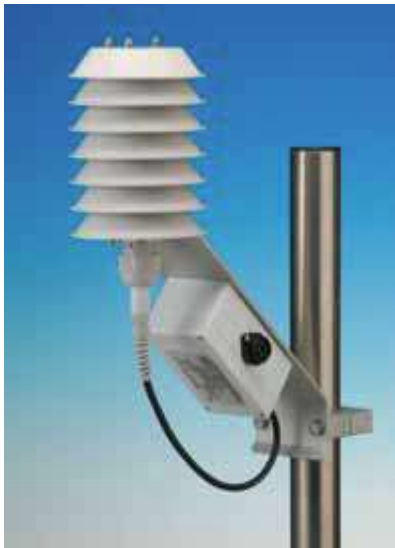
Figura 35 - Termoigrometro mod.
LASTEM DMA575

Il **termoigrometro** (mod. LASTEM DMA575, **fig. 35**) è uno strumento che misura in continuo la temperatura e l'umidità relativa. Lo strumento ha *range* di misura della temperatura compreso tra -30°C e $+70^{\circ}\text{C}$ ($\pm 0,15^{\circ}\text{C}$) e dell'umidità relativa compreso tra 0 %, e 100 %, ($\pm 1,5\%$). Caratteristica di questi sensori è l'intercambiabilità dell'elemento sensibile termoigrometrico, che ne rende agevole la manutenzione ed elimina la necessità della calibratura.

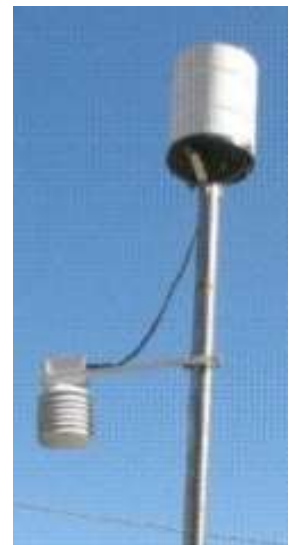
Figura. 36 - Pluviometro
mod. C401A-LASTEM

Il **pluviometro** (mod. C401A-LASTEM, **fig. 36**) è un sensore predisposto per la misurazione in continuo delle piogge. E' costituito da una struttura cilindrica esterna in acciaio inox contenente un cono di raccolta delle acque di precipitazione appositamente realizzato per evitare il fenomeno del rimbalzo delle gocce all'esterno della struttura e per consentire la raccolta di acque anche in caso di precipitazioni di modesta entità. Il sensore permette inoltre di discriminare l'apporto da precipitazione pluviometrica da quello dovuto a condensazione (mediante un principio di misura di tipo conducimetrico tra due elettrodi mantenuti a temperatura più alta di quella dell'ambiente al fine di inibire la formazione di condensa).

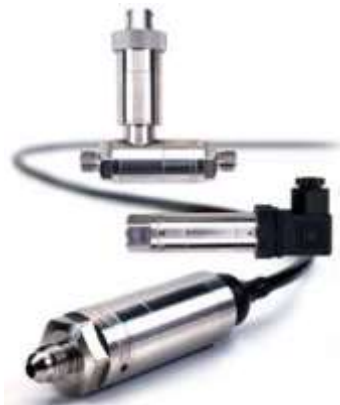
Figura. 37 - Barometro mod. PMP 4000

Il **barometro** (mod. GE Sensing tipo serie PMP 4000; **fig. 37**) è un sensore predisposto per la misura della pressione atmosferica. Lo strumento ha un *range* di misura compreso tra 70 mbar e 700 bar (+/- 0,04%).

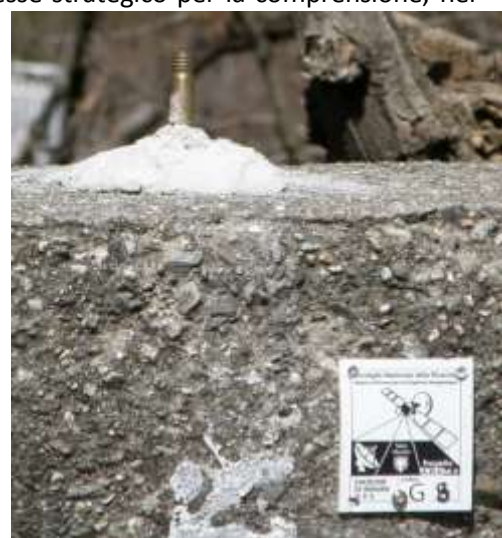
Figura. 38 - Punto di misura stazione GPS mobile

- **N.6 stazioni GPS mobile** provviste di ricevitore, antenna geodetica e *controller* portatile. Con la stazione mobile potranno essere eseguite misure GPS su punti prescelti opportunamente attrezzati ad ospitare i ricevitori GPS con sistemi a centratura forzata, per eseguire misure periodiche (**fig. 38**). Il ciclo di misura prevede l'acquisizione dei dati almeno per un'ora ripetuta con cadenza da stabilirsi in funzione dei movimenti riscontrati (settimanale, mensile, stagionale).

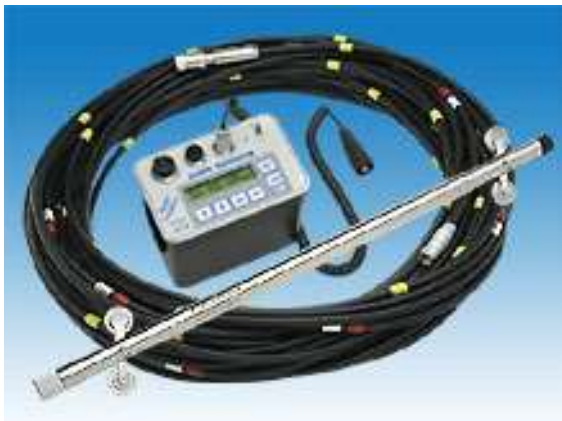
Figura 39 – Sonda Slope Indicator mod. s/n 26180, utilizzata per le misure inclinometriche

Le misure manuali sono state effettuate mediante una sonda "Slope Indicator mod. s/n 26180" (fig.39) utilizzando un cavo di collegamento di 60 m, con letture eseguite ogni metro.

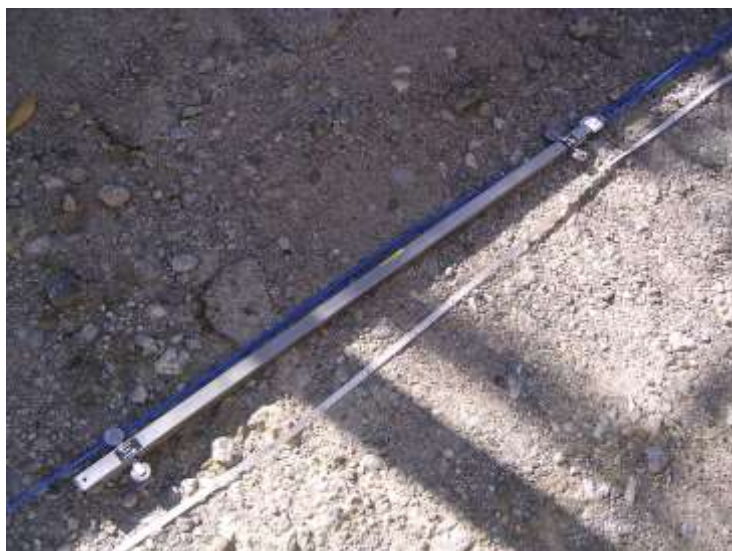
Figura 42– Inclinometro fisso da foro (serie IN930, Sim Strumenti)

Gli inclinometri fissi da foro (serie IN930, Sim Strumenti) installati all'interno del tubo inclinometrico forniscono, relativamente agli assi X ed Y sul piano orizzontale, le inclinazioni rispetto alla verticale ideale passante per il punto in cui viene installato ogni singolo inclinometro. In tal modo consente di rilevare eventuali variazioni di posizione del suddetto punto connesse con fenomeni di scorrimento profondo (**fig. 42**).

Nel foro di sondaggio S1 sono stati installati 3 inclinometri fissi da foro (sigla **If1** della rete di monitoraggio AMAMiR).

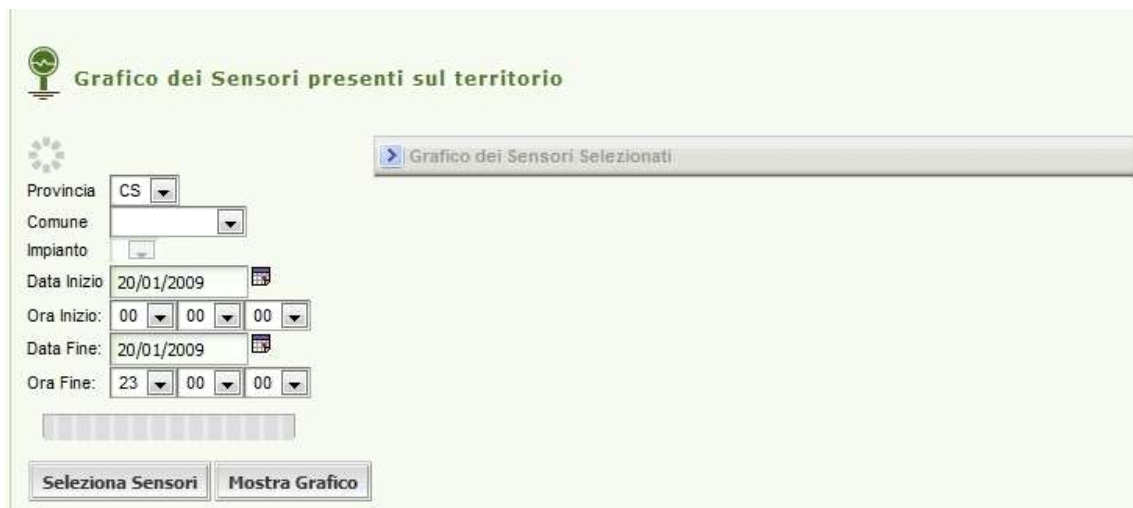
attraverso la quale è possibile selezionare la provincia, il comune, la data di inizio e l'ora, la data di fine e l'ora ed il tipo dei sensori dei quali è possibile elaborare - in tempo reale - i relativi grafici tempo-dipendenti.

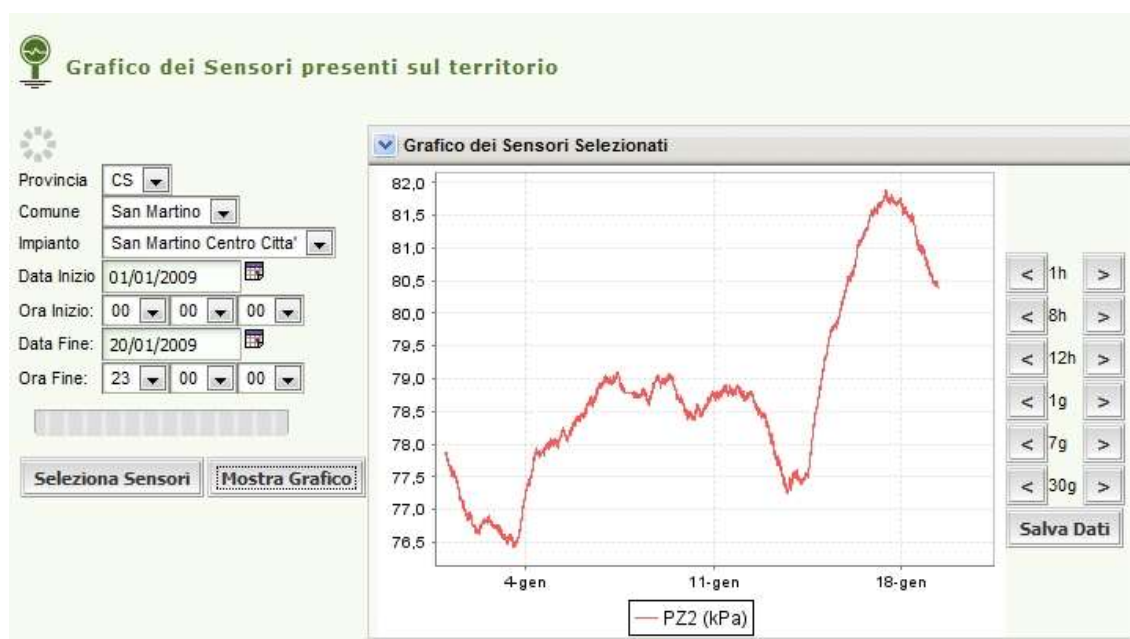
Nella schermata in basso si riporta - a titolo di esempio - il grafico di un sensore ubicato a San Martino di Finita (piezometro) che ha fornito informazioni relativamente al periodo 1 gennaio - 20 gennaio 2009.

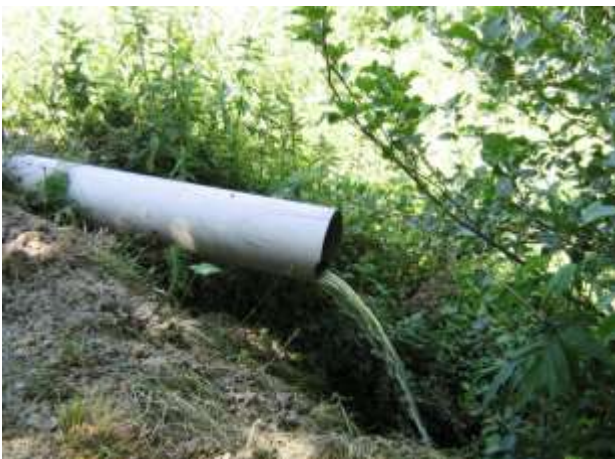
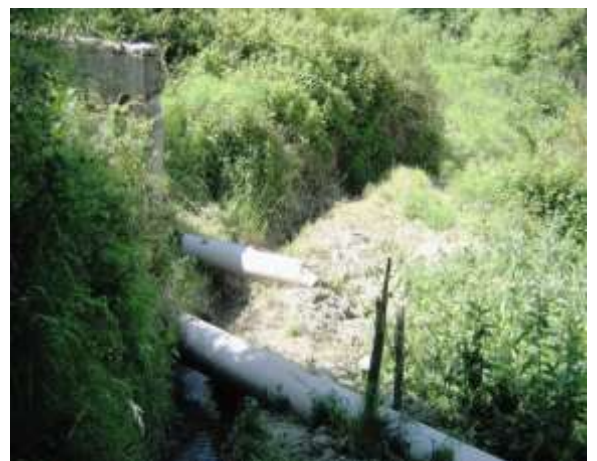
Figura 45 – Precario stato manutentivo delle opere di drenaggio che attraversano la porzione di piede della frana di San Martino di Finita

L'analisi aerofotogrammetrica multitemporale ha evidenziato come i dissesti che coinvolgono l'abitato di San Martino di Finita abbiano evidenziato, negli ultimi decenni, inequivocabili segni di accelerazione (**fig.1**). L'incremento è ragionevolmente imputabile soprattutto allo stato di abbandono in cui versano le opere di regimazione idraulica e, più in generale, alla mancanza di interventi di manutenzione sul territorio. Le foto di **figura 45**, scattate nel maggio 2007, testimoniano le condizioni di estrema precarietà delle opere di drenaggio delle acque superficiali

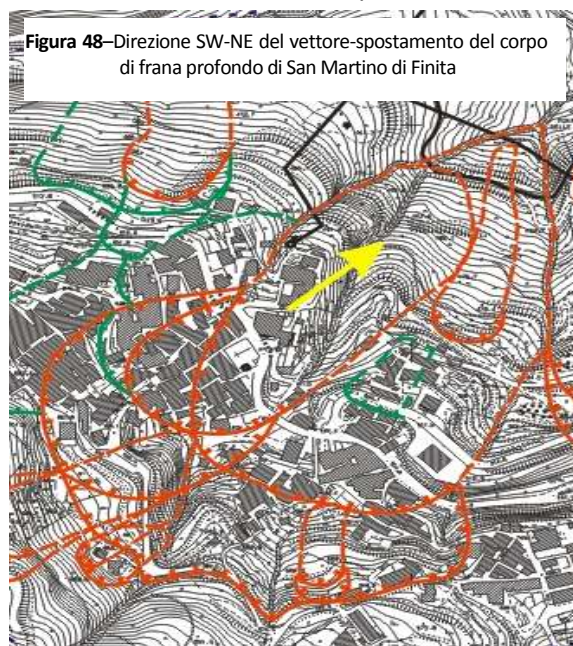
Altri due piani di scorrimento secondari sono stati riscontrati rispettivamente intorno ai 20 e ai 7 metri dal pc ed hanno evidenziato, nel complesso, spostamenti di entità inferiore rispetto al movimento profondo. Il movimento più profondo (20 m) corrisponde al piano di scorrimento superficiale che disloca il piede della frana di San Martino di Finita. E' stato possibile ravvisare l'entità complessiva dello spostamento orizzontale che, a livello della superficie di campagna, ha raggiunto l'entità di 25 mm. Le misure inclinometriche, hanno permesso di valutare (relativamente al suddetto periodo) la velocità di traslazione orizzontale a livello del piano di campagna, valutata in circa 1.1 mm/settimana, nonché la direzione del vettore-spostamento del dissesto, orientato NE-SW (fig. 48).

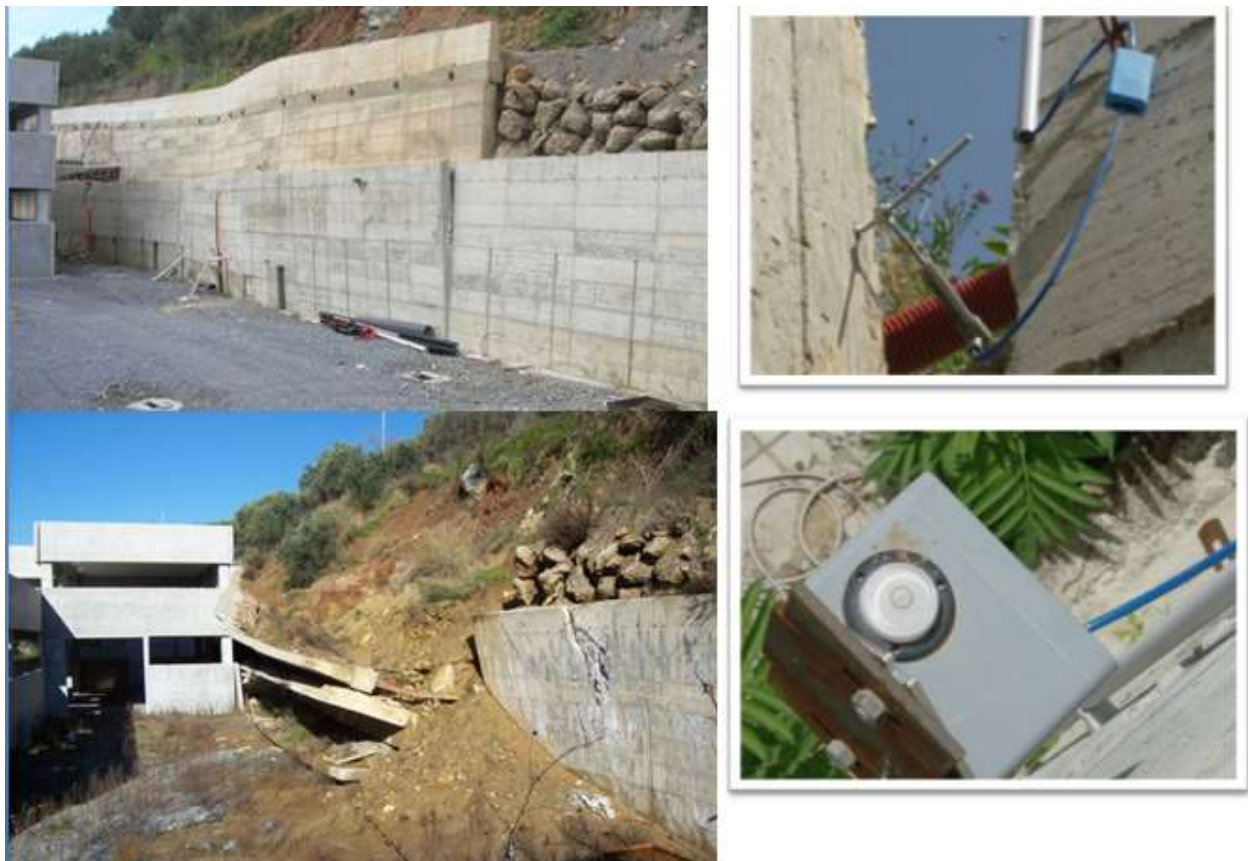
Figura 50– Loc. Palazuolo-Sceuzza di Cetraro: installazione dei sensori del sistema AMAMiR sul muro di sostegno pericolante prima del collasso (marzo 2008) e collasso del muro (gennaio 2009)

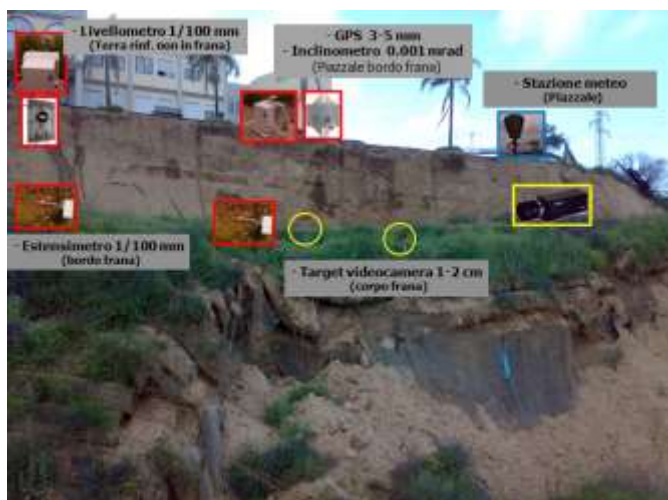
Figura 52– Applicazione di sensori nei pressi dell'ITIS di Rossano

- A Rossano Calabro il sistema AMAMiR ha consentito la riapertura di un importante plesso scolastico (ITIS, 1500 studenti), sgomberato a causa del cedimento di un'opera in terra armata le cui precarie condizioni di stabilità minacciavano seriamente due edifici scolastici (fig. 52).

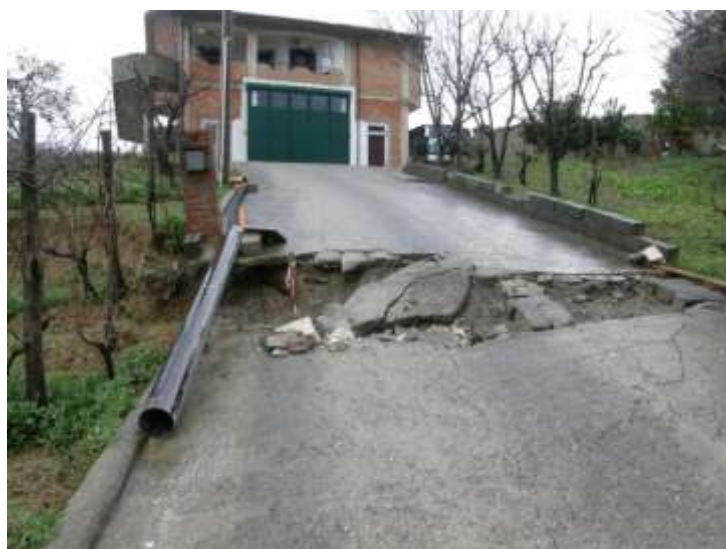
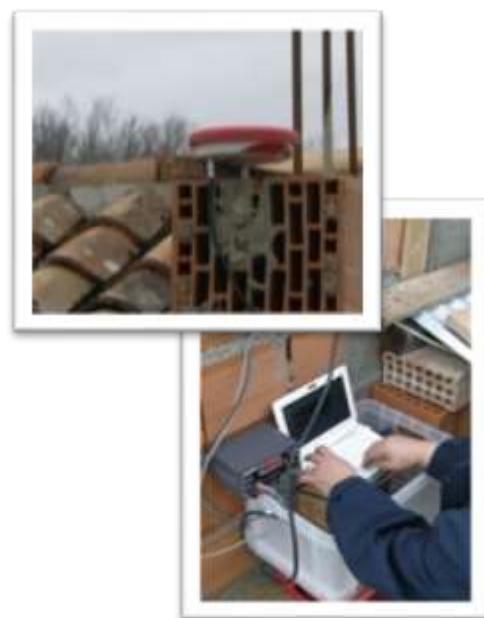
Figura 53 – Applicazione di un sensore GPS sulla frana di loc. Farneto di Roggiano Gravina che minaccia alcune abitazioni

- A Roggiano Gravina il sistema AMAMiR ha permesso il rientro in abitazioni sgomberate a causa di una frana, avendo consentito di accertare l'esaurirsi del dissesto (fig. 53).
