## Progetto A.M.A.Mi.R.

“Azioni di **M**onitoraggio **A**vanzato per la **M**itigazione del Rischio Idrogeologico nel Comune di San Martino di Finita”

## RELAZIONE SULL'ATTIVITÀ SVOLTA NEL PERIODO 28 MARZO -15 DICEMBRE 2007

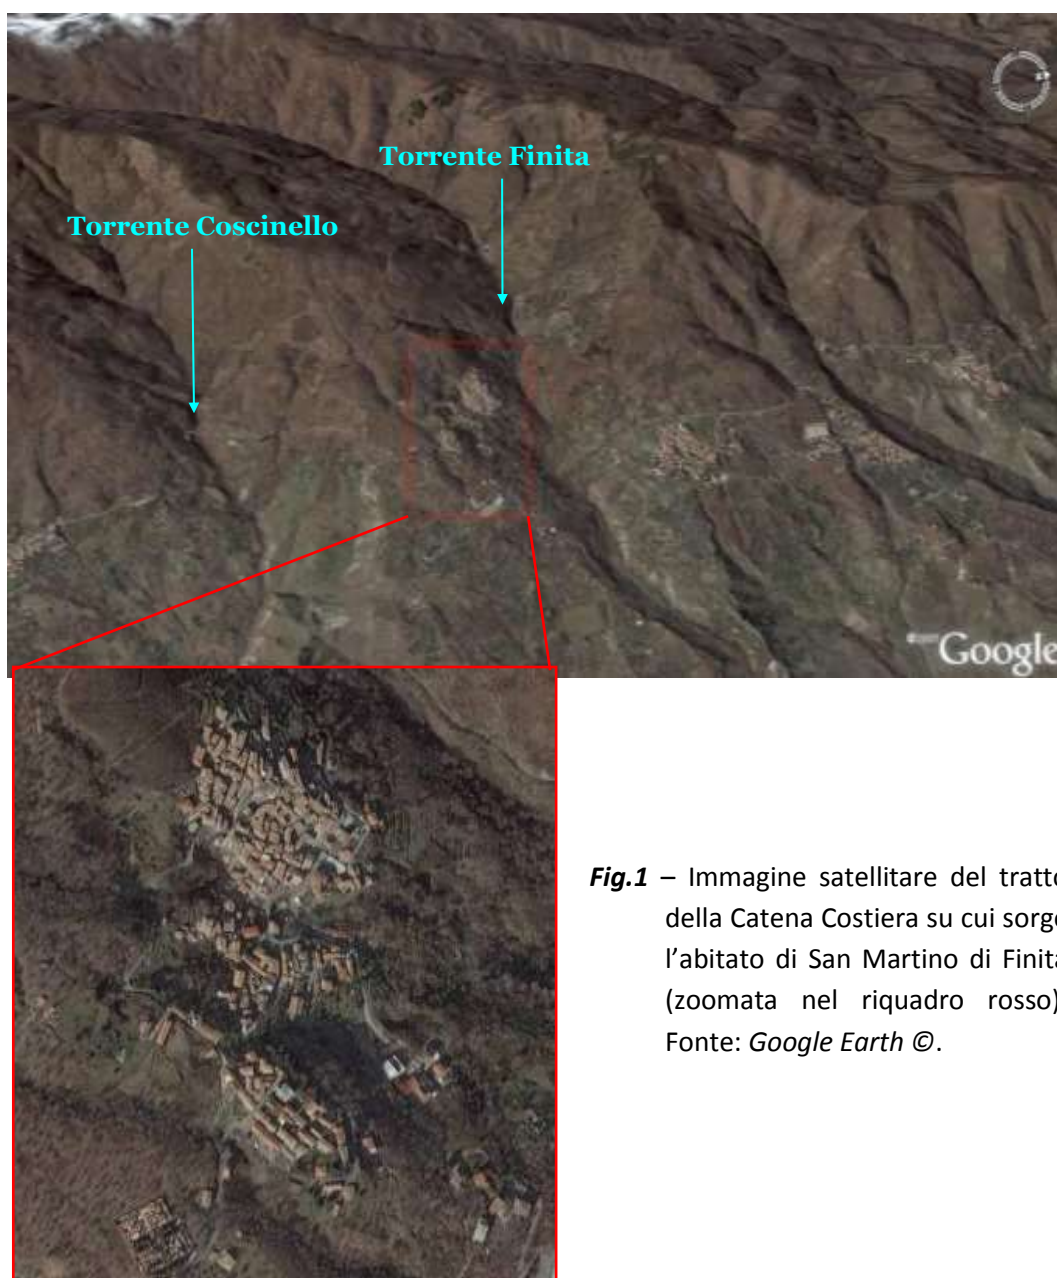
Il territorio comunale di San Martino di Finita ricade lungo il bordo orientale della Catena Costiera Calabra. Si sviluppa, in direzione E-W, su una superficie di 23,74 km<sup>2</sup> dalla forma tipicamente allungata e delimitata a nord dal Torrente Finita e a sud dal Torrente Coscinello (fig.1).

**Fig.1** – Immagine satellitare del tratto della Catena Costiera su cui sorge l'abitato di San Martino di Finita (zoomata nel riquadro rosso).  
Fonte: *Google Earth* ©.

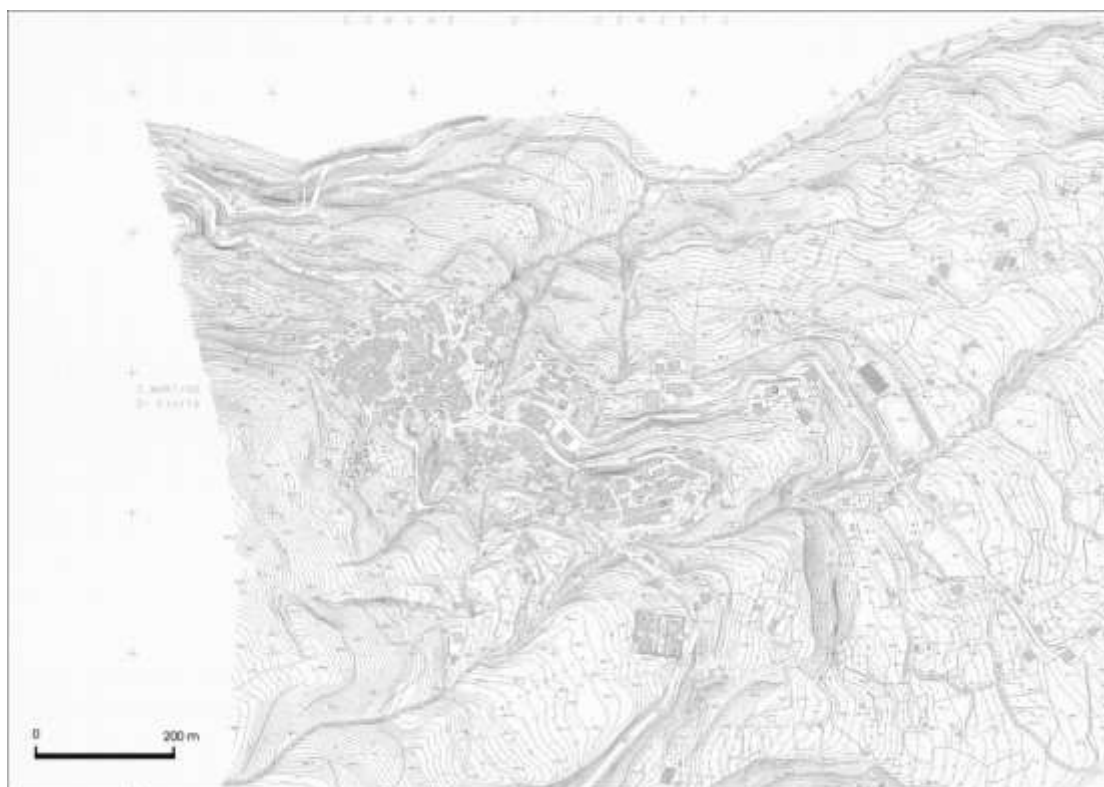
La porzione di territorio comunale oggetto delle ricerche del Progetto AMAMIR comprende il centro storico di San Martino di Finita (fig. 3), il quale si sviluppa a quote comprese tra 650 e 380 m s.l.m.

**Fig.3** – Area di studio del Progetto AMAMIR.

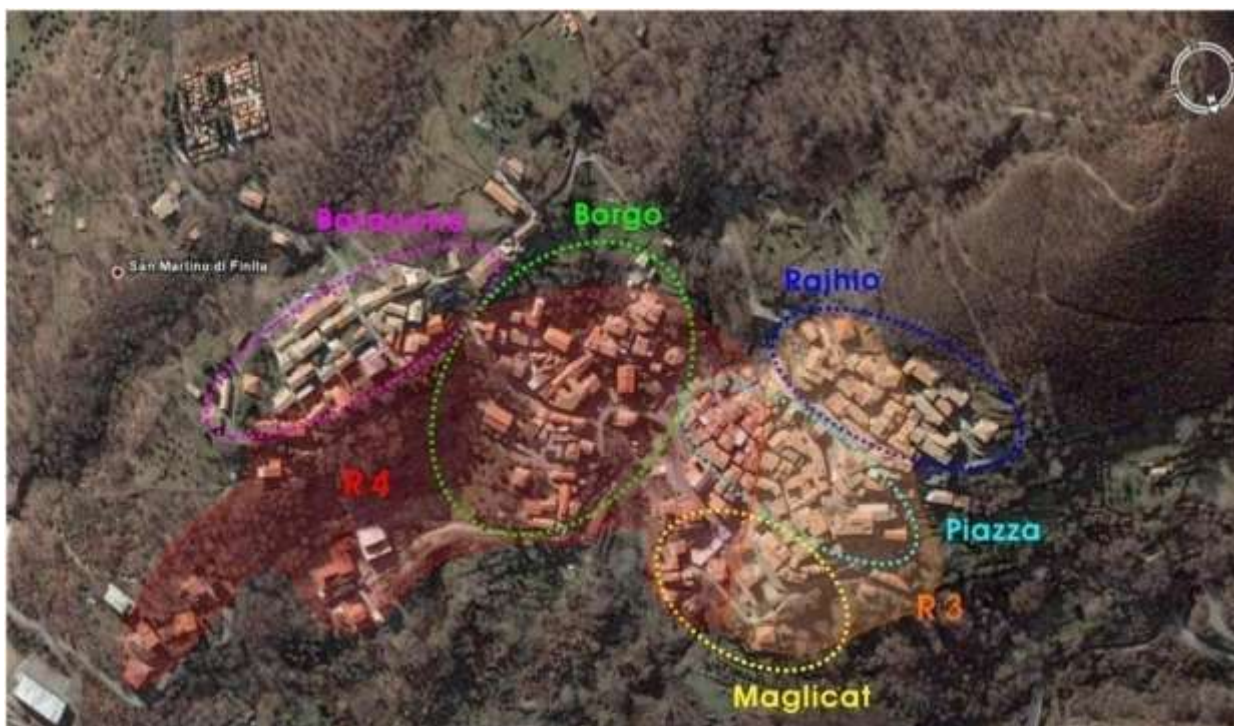
L’abitato di San Martino di finita è suddiviso in cinque quartieri: Baracche, Borgo, Rajhio, Piazza e Maglicat. Come è possibile notare dalla figura 4, tutti i quartieri sono coinvolti in fenomeni di dissesto, ad eccezione del quartiere Baracche.

**Fig. 4** – I limiti delle aree a rischio R4 ed R3 secondo il PAI Calabria e i cinque quartieri dell’abitato di San Martino di Finita (Fonte: Comitato San Mattino di Finita).

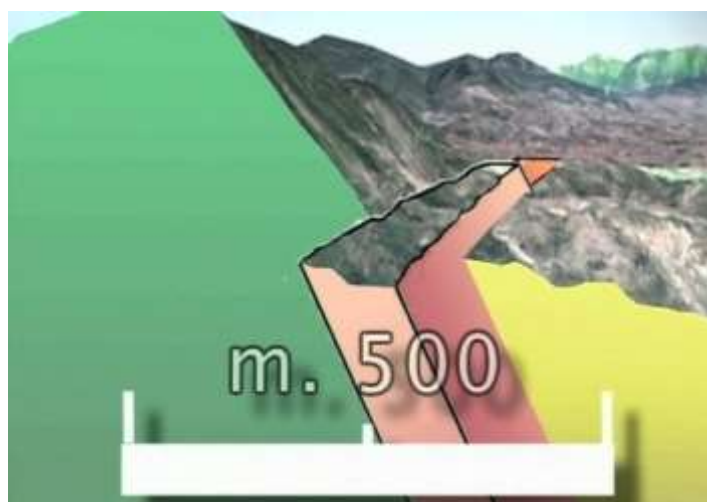
**Fig.10** – La fascia cataclastica connessa alla faglia "S.Fili-Cerzeto-S.Marco Argentano".

raggiunge spessori fino a 400-500, lungo la quale le rocce tendono a ridursi in breccia e, talora, in farina di faglia. Tale fascia rappresenta un importante limite idrogeologico poiché tende a richiamare l'acqua di circolazione sotterranea dell'imponente falda idrica contenuta all'interno delle rocce permeabili per fratturazione della Catena Costiera.

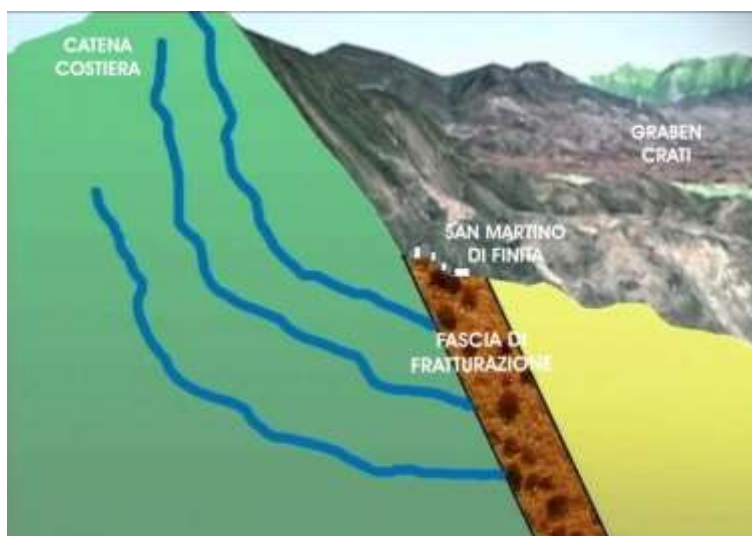
La falda, trovando nel suo percorso sotterraneo l'impedimento costituito dall'enorme "diga" rappresentata dalle argille (impermeabili) che ne bloccano il deflusso (fig.11), sfoga la sua enorme pressione in corrispondenza della fascia di fratturazione riversando cospicui quantitativi d'acqua in superficie: questo è testimoniato dal gran numero di sorgenti che marciano l'intera fascia pedemontana della Catena Costiera proprio in corrispondenza dell'emergenza in superficie della faglia "S.Fili-Cerzeto-S.Marco Argentano" (fig.12).

**Fig. 11** – Influenza sulla circolazione idrica sotterranea dalla fascia di fratturazione legata alla faglia "S.Fili-Cerzeto-S.Marco Argentano".

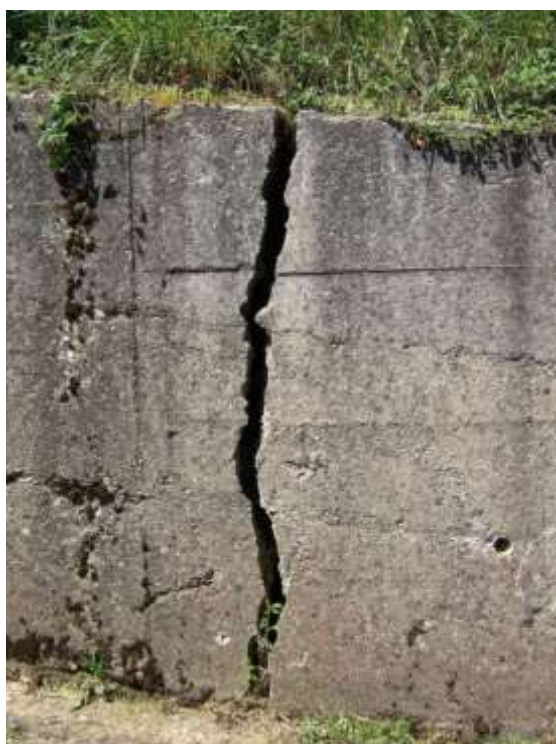
- A. in primo luogo, l'area situata subito a monte dell'edificio comunale (riquadro "A" in fig.13), diffusamente caratterizzata da fratture con apertura maggiore di 4 cm, che interessano opere di contenimento antiche ed alcune abitazioni (figg. 14 e 15). Tali fratture rimarcano la scarpata del corpo principale della frana di San Martino di Finita.

**Fig.14**–Frattura su un'opera di contenimento situata a monte dell'edificio comunale di San Martino di Finita

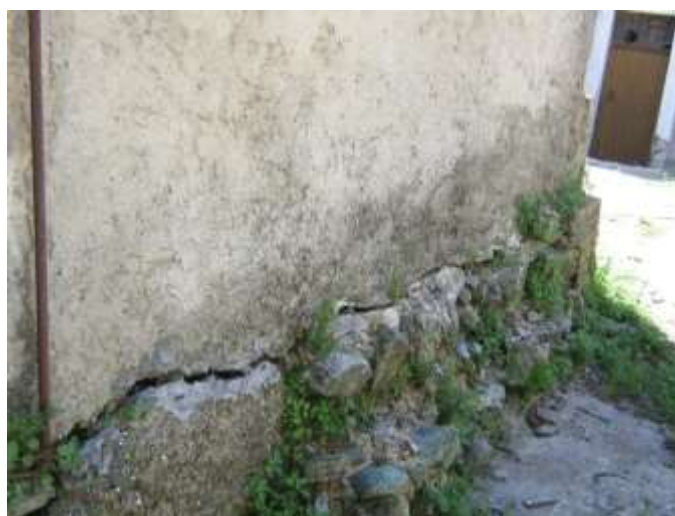
**Fig.15**–frattura sub-orizzontale che interessa la base di un edificio privato.

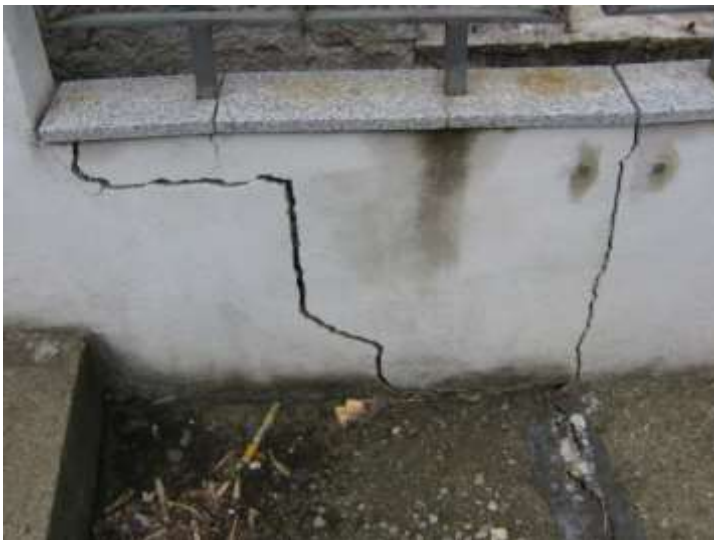
- B. Nella zona sottostante il municipio (riquadro "B" in fig.13), nei pressi dell'anfiteatro di recentissima costruzione, sono evidenti altre importanti fratture (apertura maggiore di 4 cm) che evidenziano una certa continuità spaziale, attraversando l'anfiteatro e propagandosi alle abitazioni limitrofe (figg. 16 e 17).

**Fig.16**—Lesioni al muretto di recinzione di abitazione privata adiacente ad anfiteatro.

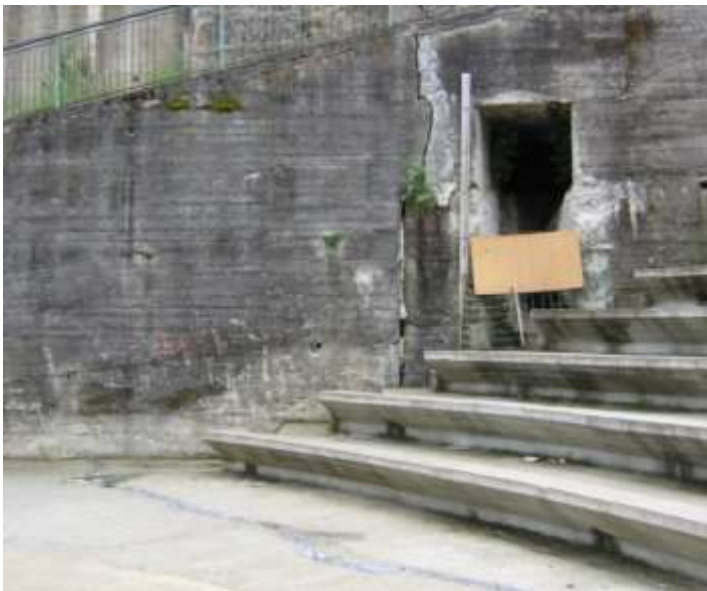
**Fig.17** – Fratture nei muri di sostegno realizzati a protezione dell'anfiteatro.

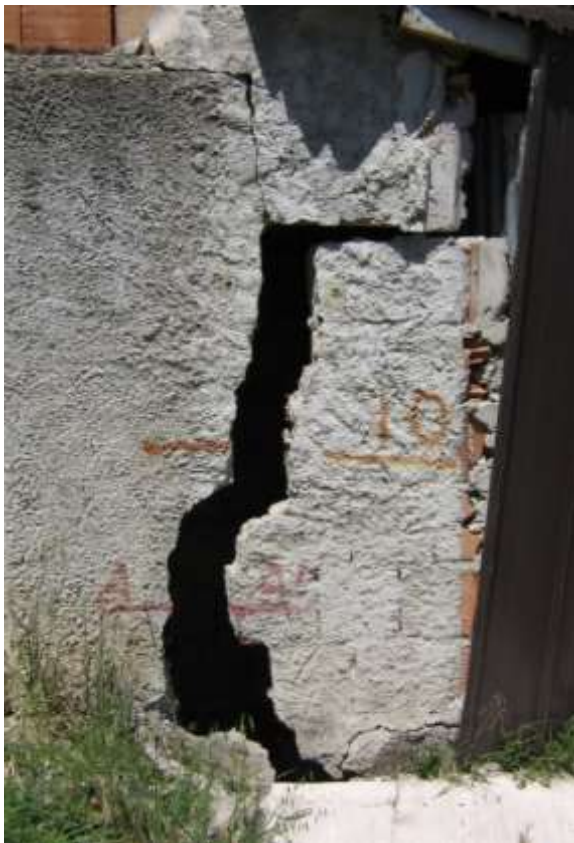
- C. Una terza zona particolarmente critica è stata riconosciuta intorno alla ex scuola media (riquadro "C" in fig.13).
- D. Essa è caratterizzata da diffuse fratture di diametro ben più ampio di quattro centimetri che rimarcano il settore di distacco del corpo di frana che costituisce la porzione SE del dissesto principale. Le fratture sono ben visibili sul manto stradale, sui muri di sostegno e su quasi tutti gli edifici presenti (figg.18 e 19).

**Fig.18**–Particolare di frattura con apertura maggiore di 10 cm su edificio adiacente la ex-scuola media.

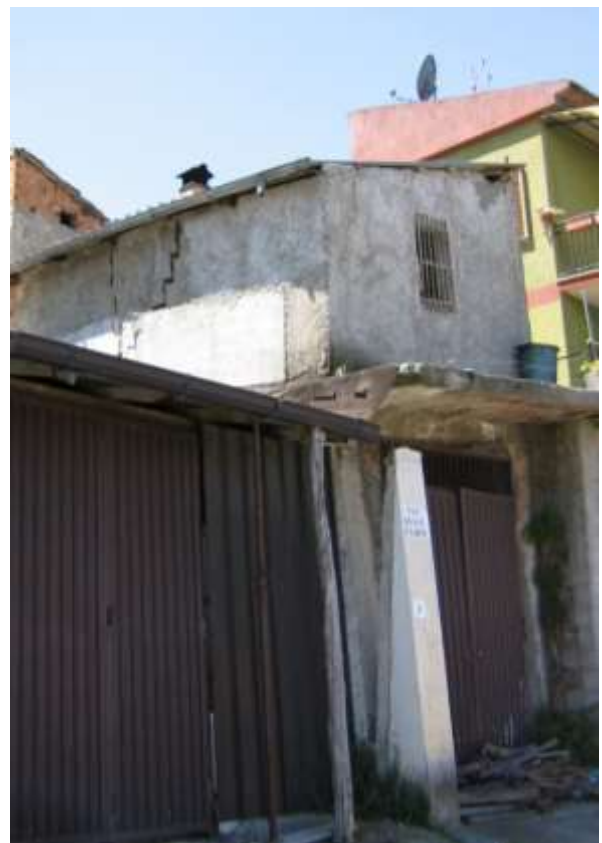
**Fig.19**–Diffuse fratture che evidenziano apertura fino a 50 cm su pilastro di edificio adiacente la ex-scuola media.

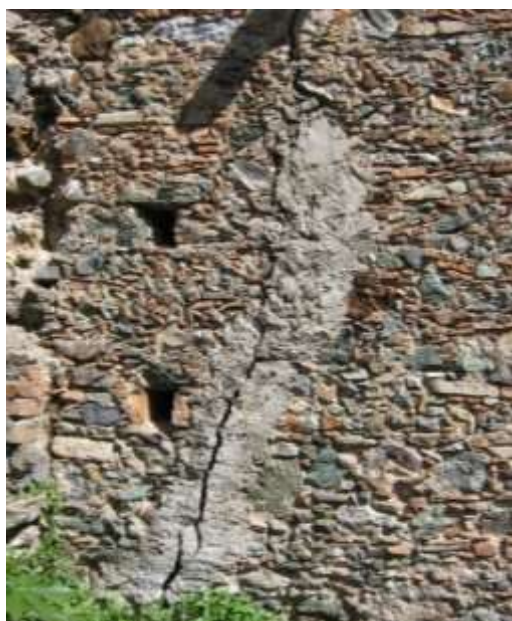
Altre fratture di minore entità (ampiezze inferiori ai 4 cm) caratterizzano gran parte degli edifici delle restanti aree del centro storico: le abitazioni sono soggette a frequenti e ripetute ristrutturazioni ed interventi di risanamento (intonacatura, opere di consolidamento, ecc.), a testimonianza dello stato di attività del dissesto (figg. 20 e 21).

**Fig.20**– Esempio di frattura di neoformazione che attraversa l’intonaco di recente fattura di un antico manufatto adibito a magazzino.

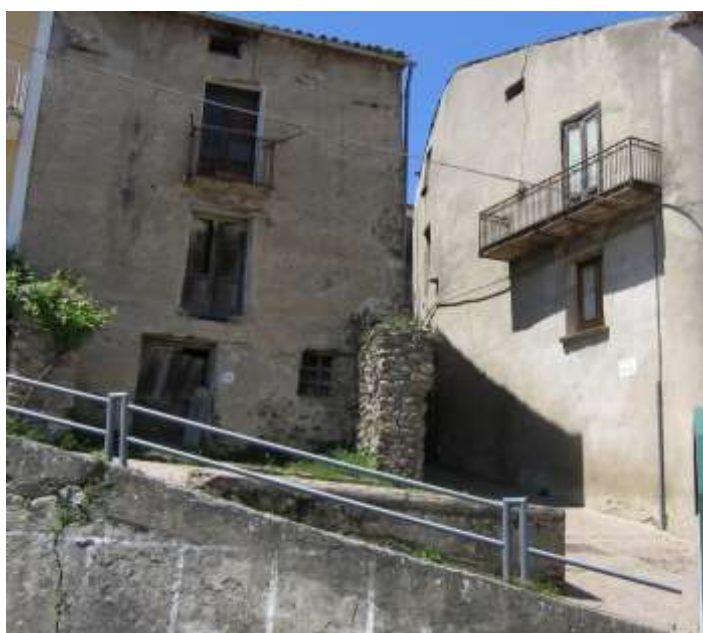
**Fig.21**–Fratture presenti sulle mura degli edifici e sulle opere di contenimento del centro storico di San Martino di Finita.
