PROGETTO C.N.R. - A.M.A.Mi.R.
Responsabile scientifico: Carlo TANSI

Sezione tomografica interpretativa e confronto con la stratigrafia del sondaggio meccanico profondo

Comune di San Martino di Finita

TAVOLA 5

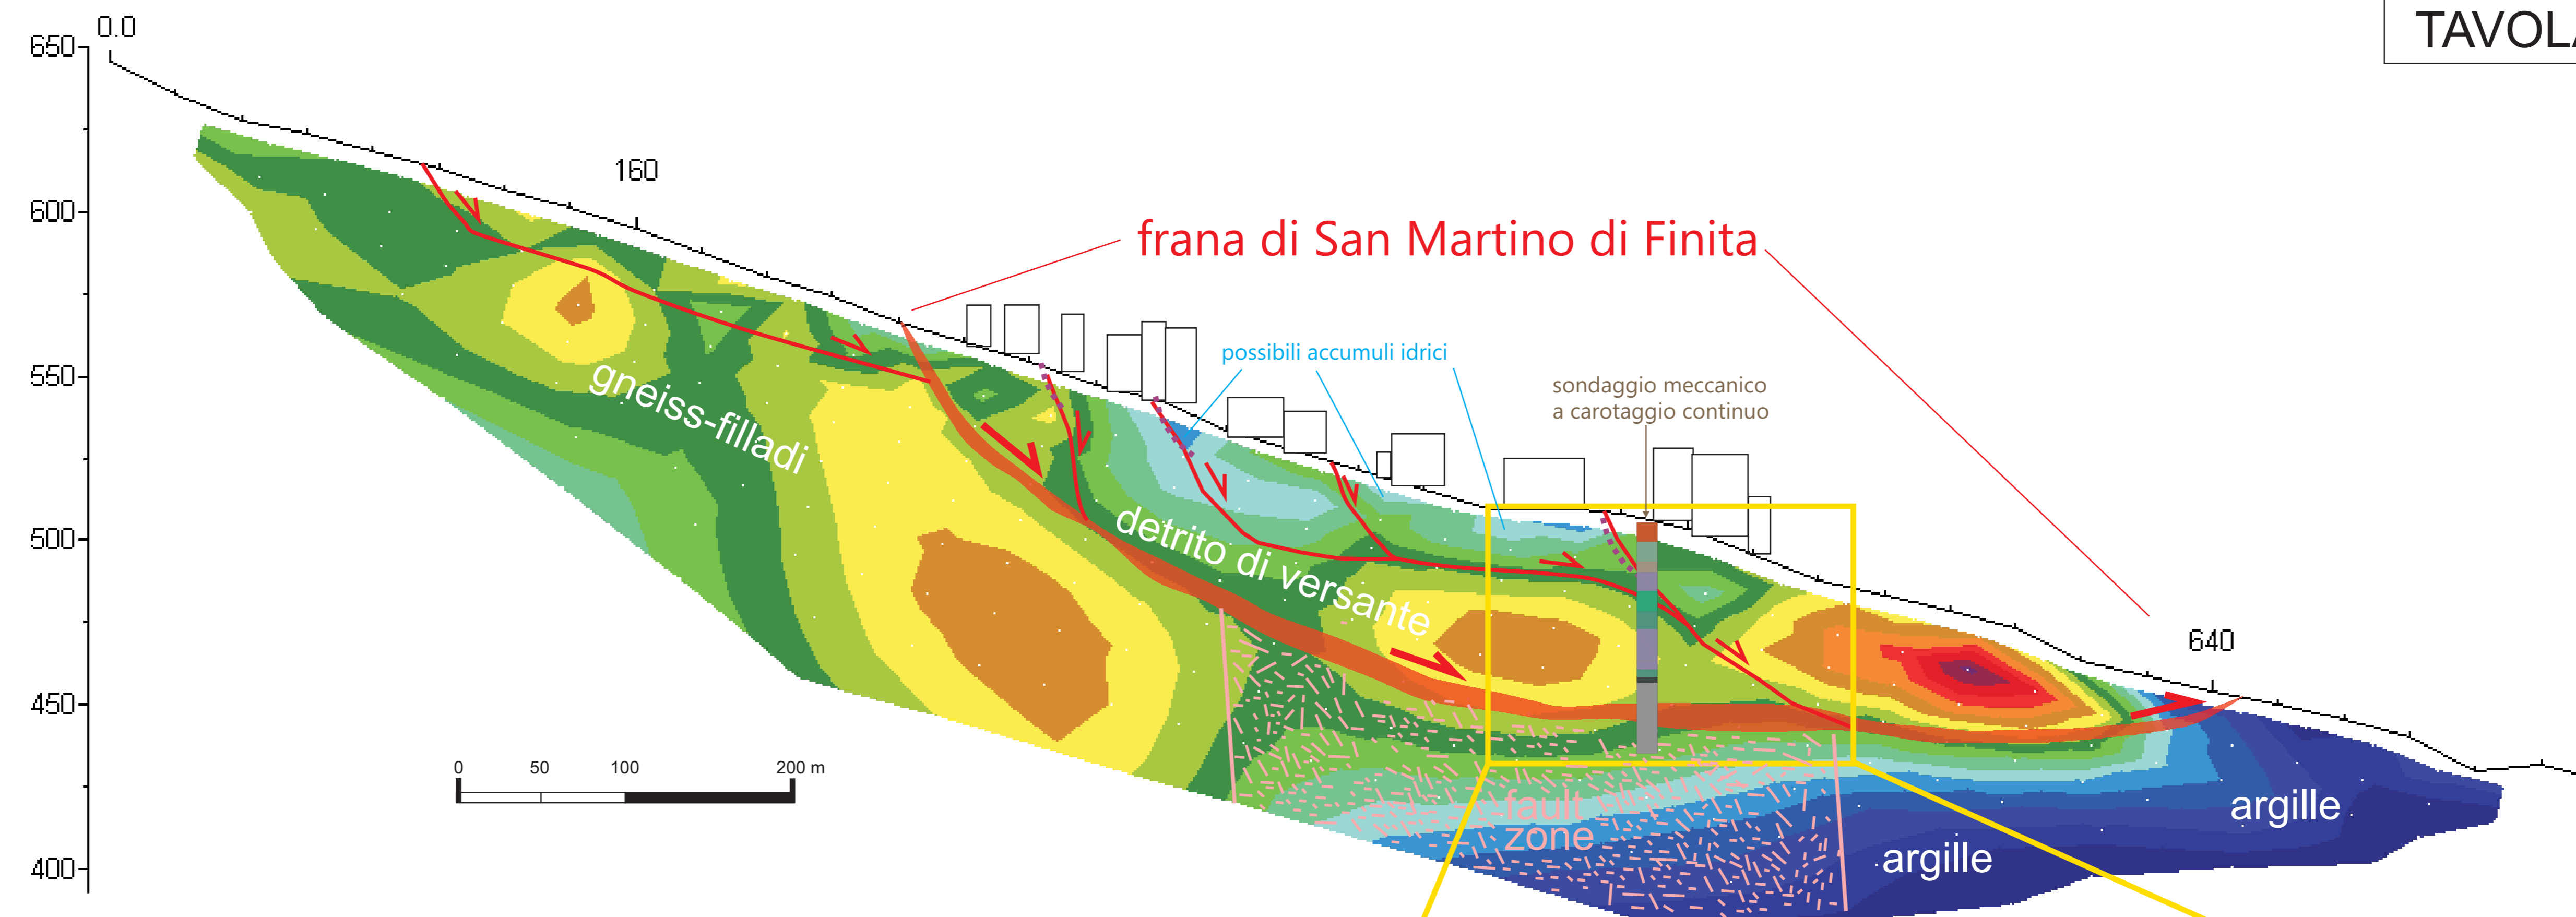
fascia di deformazione prevalentemente duttile lungo cui si attua il movimento profondo della frana di S. Martino di Finita

superficie di scorrimento più superficiale

frattura al suolo
